- Para** : Suprema Corte de Justicia.
- Asunto** : *Levantamiento sobre el estado de los Ascensores del Edificio de la Suprema Corte de Justicia.*
- Anexo** : *Cotizaciones de TECNAS-E.I.R.L. correspondientes.*

Ascensor No. 1:

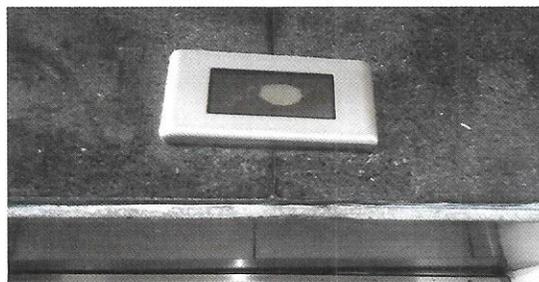
El equipo se encuentra fuera de servicio; se mueve tanto en modo de inspección como en estado normal, aunque comprobamos que las siguientes partes se encuentran dañadas o en muy mal estado:

- Se requiere realizar un mantenimiento al motor del operador de puertas.
- Hay 5 indicadores de pasillos que necesitan ser reemplazados ya que la numeración de pisos esta opaco.

- ✓ Realizar el mantenimiento del motor.
- ✓ Cambiar los indicadores.
- ✓ Realizar mantenimiento profundo al equipo.
- ✓ Realizar ajustes en general (puertas de cabina y pasillo).
- ✓ Instalación de llavines.
- ✓ Instalación de Iluminación de Cabina.
- ✓ Instalación de Iluminación del indicador de cabina.
- ✓ Cambiar la tarjeta de conexión.

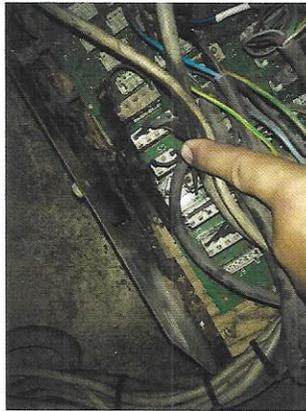
- Es necesario realizar un mantenimiento profundo.
- Falta de iluminación en la cabina.
- Falta de iluminación al indicador de cabina.
- Cambiar Llavín de Servicio Independiente e instalación de otro llavín para eliminar las llamadas, solicitada por el cliente.
- Se necesita colocar un chiklet al llavín.
- La tarjeta de conexión que esta encima de la cabina esta quemada, se amerita cambiarla.

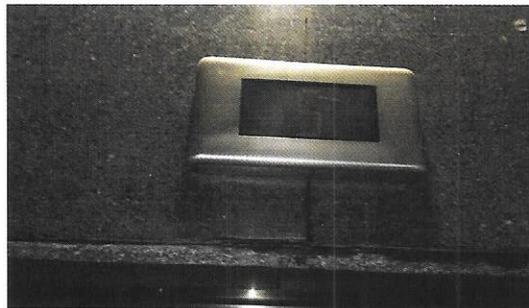
- Se necesita cambiar 4 indicadores de pasillo.

- Se requiere realizar un mantenimiento al motor del operador.
- Se necesita realizar un mantenimiento profundo.
- Al contrapeso le hace falta 2 colizas.
- Le falta iluminación a la cabina.
- Cambiar Llavín de Servicio Independiente e instalación de otro llavín para eliminar las llamadas, solicitada por el cliente.
- Se necesita chequear los paños de la cabina ya que se encuentran flojos.
- Se necesita colocar un chiklet al llavín.

- ✓ Realizar el mantenimiento del motor.
- ✓ Cambiar los indicadores.
- ✓ Realizar mantenimiento profundo al equipo.
- ✓ Realizar ajustes en general (puertas de cabina y pasillo).
- ✓ Cambiar la iluminación de cabina.
- ✓ Colocar llavines.
- ✓ Cambiar colizas del contrapeso.
